Zrinka Bočina, Petra Ajduković

Konzervatorsko-restauratorski radovi na glavnom pročelju hvarske lože

Ključne riječi: gradska loža, Hvar, dokumentiranje, istraživanje, restauratorski postupak, oslik na kamenu

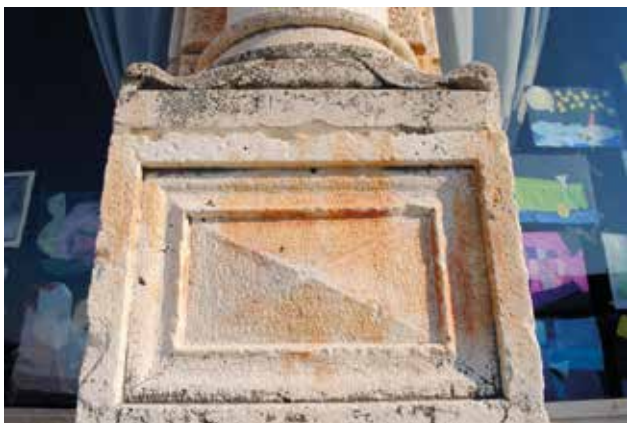
3, 4 Primjer narančastog i tamnocrvenog oslika na bazama stupova (foto: Z. Bočina, 2013.)

Posebnu zanimljivost predstavljaju tragovi slikanog sloja na klesancima, koji se javljaju u narančastoj, crvenoj, tamnocrvenoj i smeđoj boji, duž čitavog pročelja, od klesanog podnožja do atike, a koji su tijekom restauratorskog zahvata dodatno istraženi. Slikani sloj uočen je isključivo na klesancima izrađenim od žučkastog vapnenca, stoga bi pripadao ranijoj fazi izgradnje lože (sl. 3, 4).

Temeljem provedenog ispitivanja odlučeno je da se obojeni dijelovi pročelja sačuvaju, odnosno da se ostatci boje ne uklanjaju mehaničkim ni kemijskim putem, čime je barem djelomično sačuvan i prezentiran nekadašnji izgled pročelja.

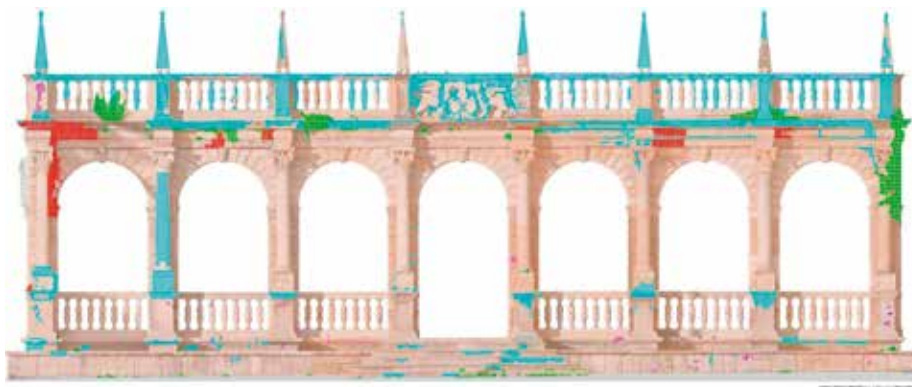
5 Konzervatorsko-restauratorska dokumentacija – mapiranje vrsta oštećenja (izradila: LAIRA s.r.l. 2012.)

Biološka kolonizacija u najvećoj je mjeri uočena u gornjem dijelu atike, na balustradi te na izbočenim dijelovima građevine, a površinske naslage su prisutne na cijelom pročelju građevine. Svjetlosmeđe kore tankoga ili srednjega sloja većinom su lokalizirane na frizu, na kapitelima te stupićima donje balustrade. Oštećenja uzrokovana ljudskim

djelovanjem prisutna su gotovo isključivo u donjoj zoni građevine, budući da je ona izravno dostupna, a uključuju žvakaće gume, natpise (grafite), silikon i druga oštećenja. Pojava erozije s pulverizacijom koncentrirana je pretežno na stupićima obiju balustrada, rupičasta oštećenja uočavaju se na postoljima i stupovima, dok se ljuštenje javlja mjestimično, većinom na stubama. Pojava erozije spojeva

od morta naglašena je u donjem dijelu зида, dok je pojava pukotina vrlo ograničena (sl. 5).

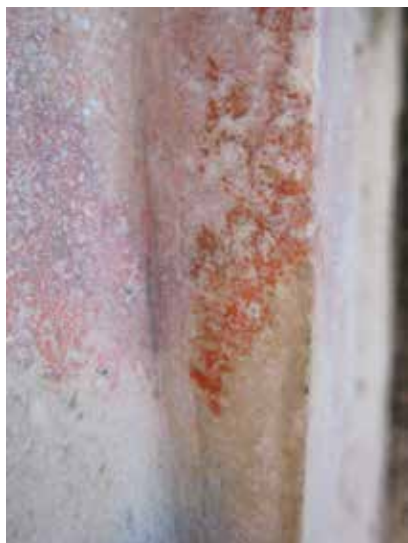
7 Uzorci pigmenta crvene boje (U2) (foto: P. Ajduković, 2013.)

Uzorak 1, crveni pigment: U uzorku je dokazan kalcijev karbonat, te minij (olovni oksid). U tragovima je dokazan i stroncij (sl. 9).

Uzorak 2, crveno-narančasti pigment: U uzorku je dokazan kalcijev karbonat, te minij (olovni oksid). U tragovima su dokazani stroncij i željezo (sl. 10).

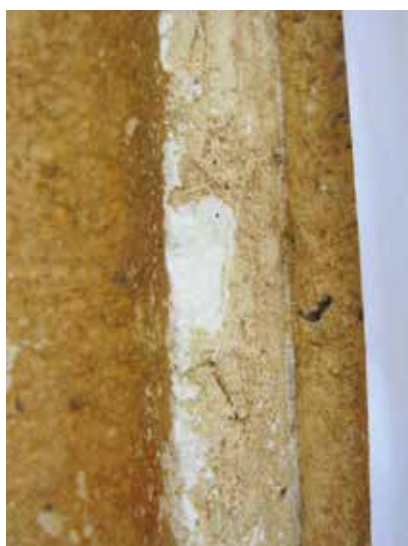
8 Uzorci pigmenta žute boje (U3) (foto: P. Ajduković, 2013.)

Uzorak 3, žuti pigment: U uzorku je dokazan kalcijev karbonat, željezni oksid (žuti oker) te olovna bijela. U tragovima su dokazani titan, mangan, cink i stroncij (sl. 11).

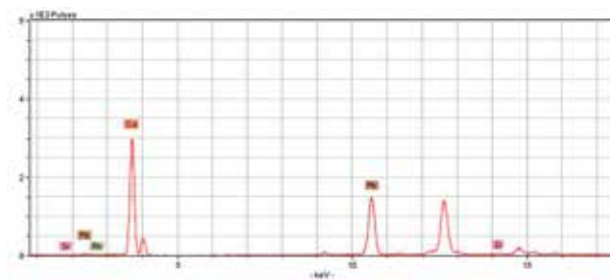
9 Grafički prikaz XRF spektar uzorka 1 (izradio: D. Mudronja, 2013.)

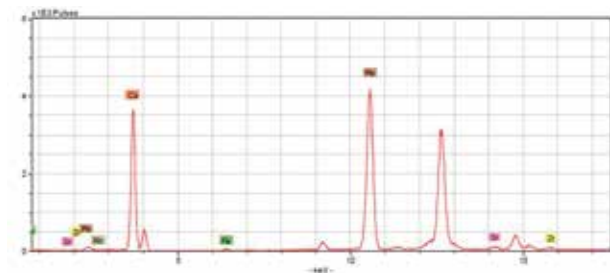
10 Grafički prikaz XRF spektar uzorka 2 (izradio: D. Mudronja, 2013.)

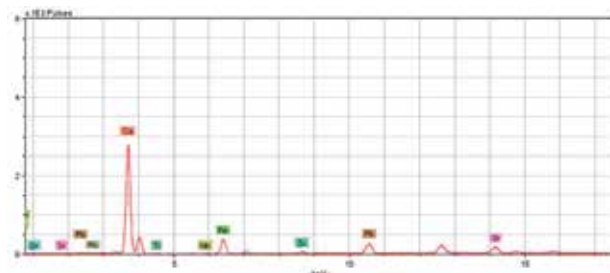
11 Grafički prikaz XRF spektar uzorka 3 (izradio: D. Mudronja, 2013.)

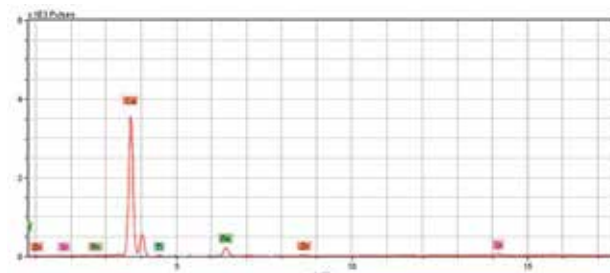
12 Grafički prikaz XRF spektar uzorka 4 (izradio: D. Mudronja, 2013.)

Uzorak 4: U uzorku je dokazan kalcijev karbonat i željezni oksid. U tragovima su dokazani titan, cink i stroncij (sl. 12).

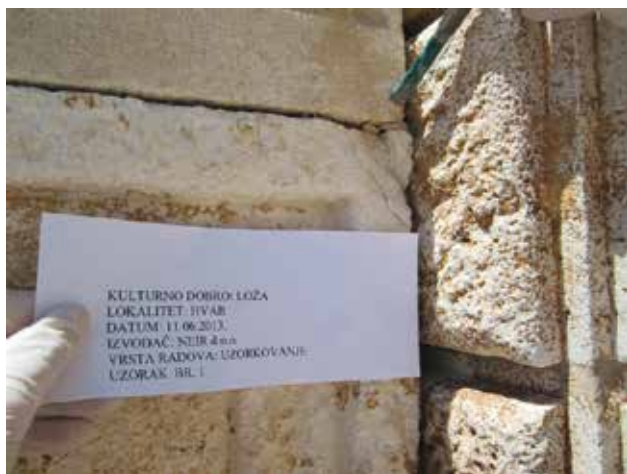
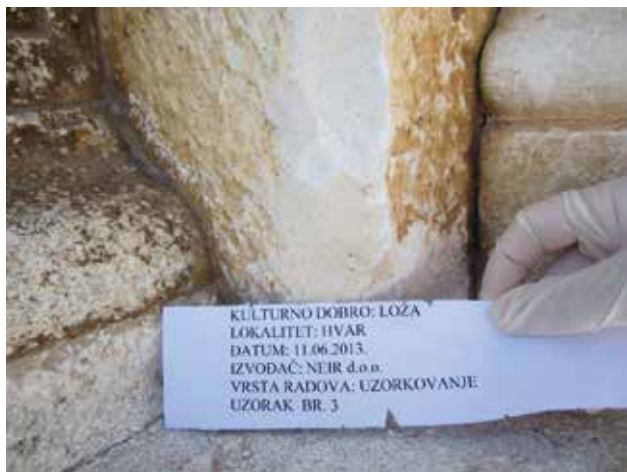
14, 15 Mjesta uzimanja uzoraka za analizu prisutnosti soli, uzorci U1 i U3 (foto: Petra Ajduković, 2013.)

Prema Austrijskom standardu B 3355 – 1 u uzorku broj U1 kloridi su detektirani u moguće škodljivim koncentracijama, dok su u ostala tri uzorka dokazani u neškodljivim. Topljivi sulfati u uzorku broj U1 dokazani su u škodljivim, dok su u uzorku broj U2 dokazani u moguće škodljivim koncentracijama. U uzorcima broj U3 i U4 kloridi nisu uopće detektirani. Nitrati su u sva četiri uzorka dokazani u neškodljivim koncentracijama. Vrijednost pH u svim uzorcima je blago lužnata.

Temeljem dobivenih rezultata na navedenih šest uzoraka kamena, napravljena je lokalizirana desalinizacija na određenim, najugroženijim dijelovima pročelja. Desalinizacija je izvršena otopinom amonijeva karbonata najviše 15-postotnim nanesenim na pulpu, te je nakon sušenja pulpe i postupka pretvorbe topljivih soli u netopljive nanasena pulpa s vodom u svrhu neutralizacije površina.

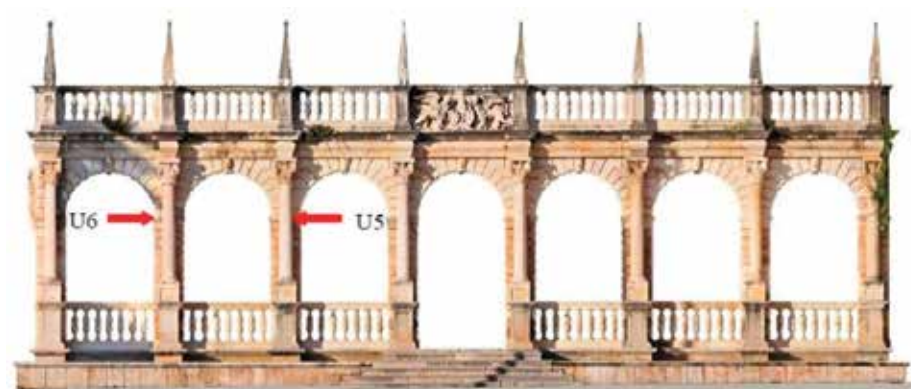
18 Mjesta uzorkovanja i uzimanja
uzoraka soli (foto: P. Ajduković, 2013.)

Prema Austrijskom standardu B 3355 – 1 u uzorku broj U5 kloridi su detektirani u škodljivim koncentracijama, dok su u uzorku broj U6 kloridi u moguće škodljivoj koncentraciji. Topljivi sulfati u uzorku broj U5 dokazani su u škodljivim, dok su u uzorku broj U6 dokazani u moguće škodljivim koncentracijama. Nitrati su u oba uzorka dokazani u neškodljivim koncentracijama. Vrijednost pH u svim uzorcima je blago lužnata.

je desalinizacija s barijevim hidroksidom na takav način da je otopina barijeva hidroksida nanasena na čitavo južno pročelje lože.

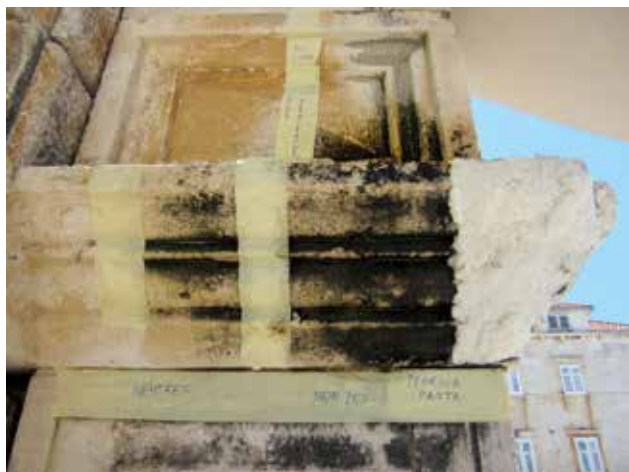
19 Probna čišćenja biološkog obraštaja različitim sredstvima (foto: P. Ajduković, 2013.)

prekriveni algama. Biocidno sredstvo kao i odumrle alge i lišajevi uklanjani su vodom pod kontroliranim pritiskom (sl. 19, 20, 21).

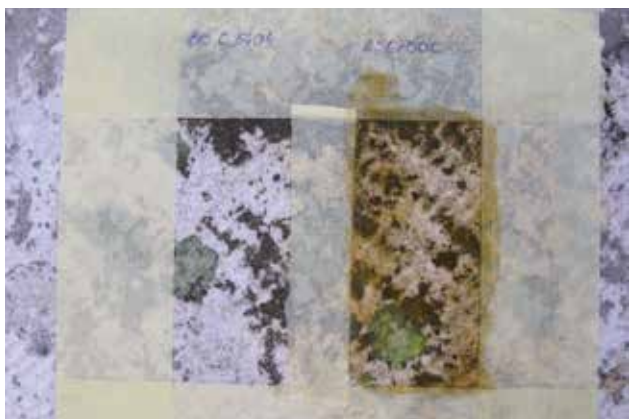
20 Prije čišćenja biocidnim sredstvom (foto: P. Ajduković, 2013.)

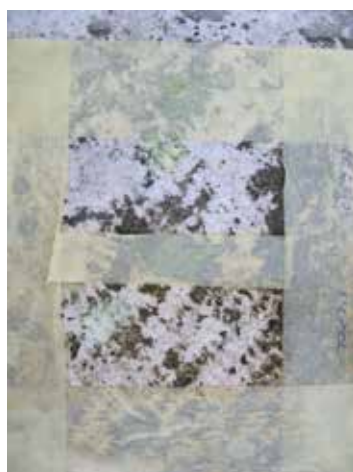
21 Nakon čišćenja biocidnim sredstvom (foto: P. Ajduković, 2013.)

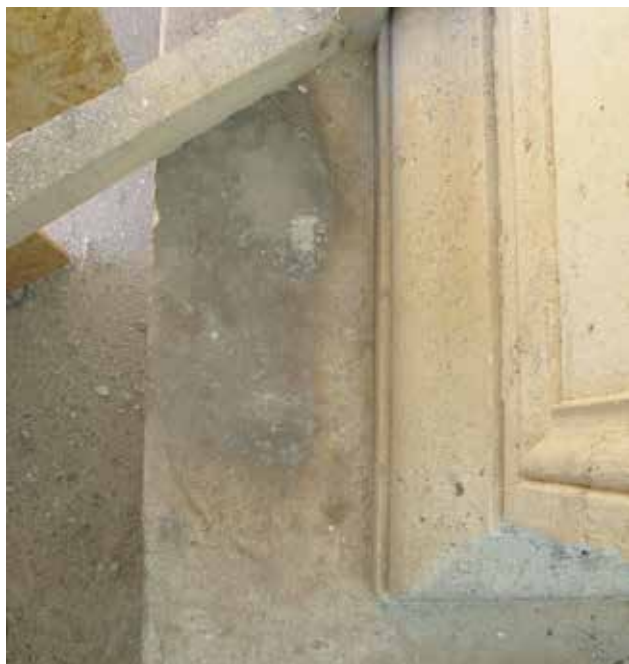
22 Prije čišćenja kalcitnih naslaga (foto: P. Ajduković, 2013.)
Prior to cleaning of calcite sediments (photo: P. Ajduković, 2013)

Deblje naslage kalcitnih skrama uklanjane su mehanički, dlijetima i skalpelima, te uz pomoć vode i vodene pare. S reljefnih profilacija skrame su uklanjane mehanički, skalpelima. Na pročelju, balustradama i kapitelima izvršene su probe kemijskog čišćenja anorganskih skrama, te je čišćenje obavljeno nanošenjem pulpe s otopinom amonij karbonata, četkanjem i ispiranjem vodom. Otopina 10-postotnog amonijeva karbonata s pulpom ostavljena je da stoji preko noći na mjestima s debljim crnim skramama.

Pročelje je dovedeno do završne faze čišćenja biološkim i kemijskim sredstvima, te je preostalo samo završno lasersko čišćenje na određenim mjestima (sl. 22, 23).

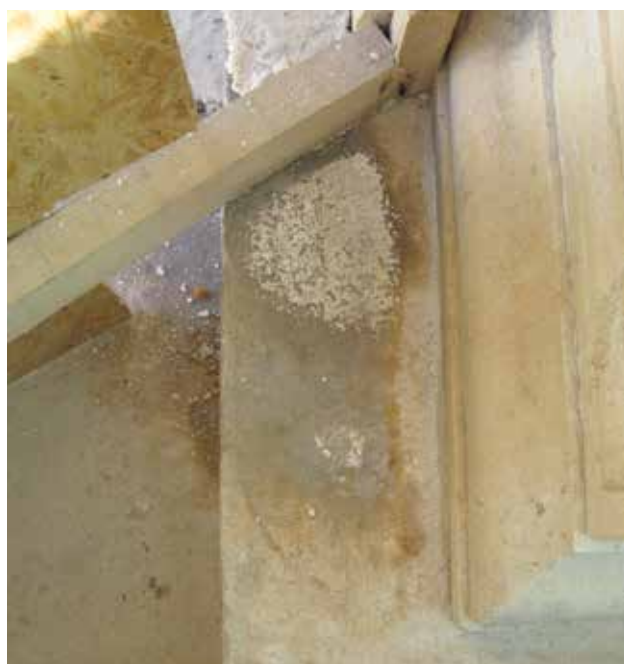
23 Nakon čišćenja kalcitnih naslaga (foto: P. Ajduković, 2013.)
After cleaning of calcite sediments (photo: P. Ajduković, 2013)

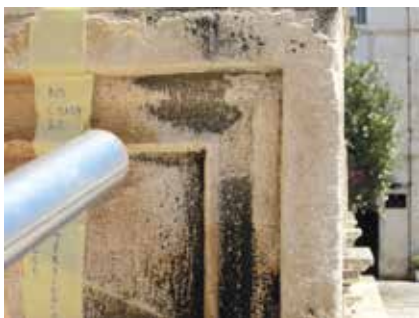
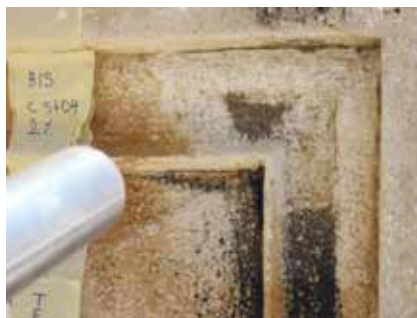
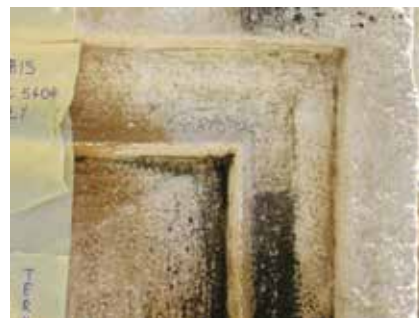
24 Probni postupak čišćenja laserom (foto: P. Ajduković, 2013.)

U suglasnosti s nadležnim Konzervatorskim odjelom iz Splita, odlučeno je da se na složnije obrađenoj reljefnoj plastici (lavovi, grb, glave na zaglavnom kamenu) zbog vrste i intenziteta onečišćenja koristi metoda čišćenja laserom.

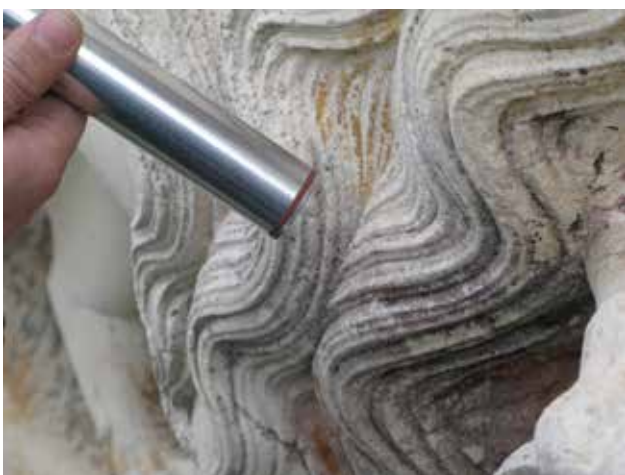
25 Detalj čišćenja kamene plastike laserom (foto: P. Ajduković, 2013.)

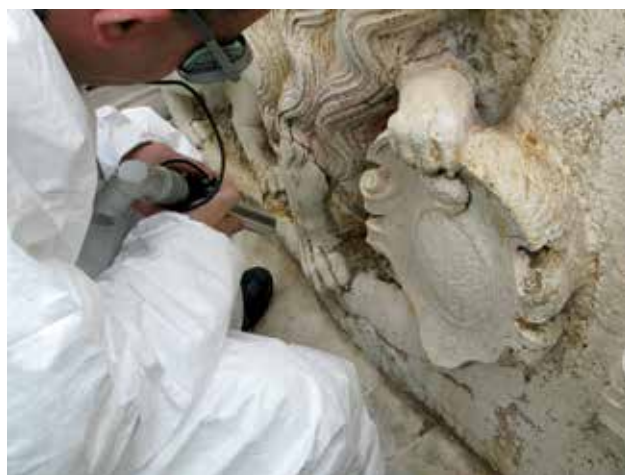
26 Čišćenje laserom središnjeg reljefa s dvama lavovima i grbovima, stanje pri dovršetku zahvata (foto: P. Ajduković, 2013.)

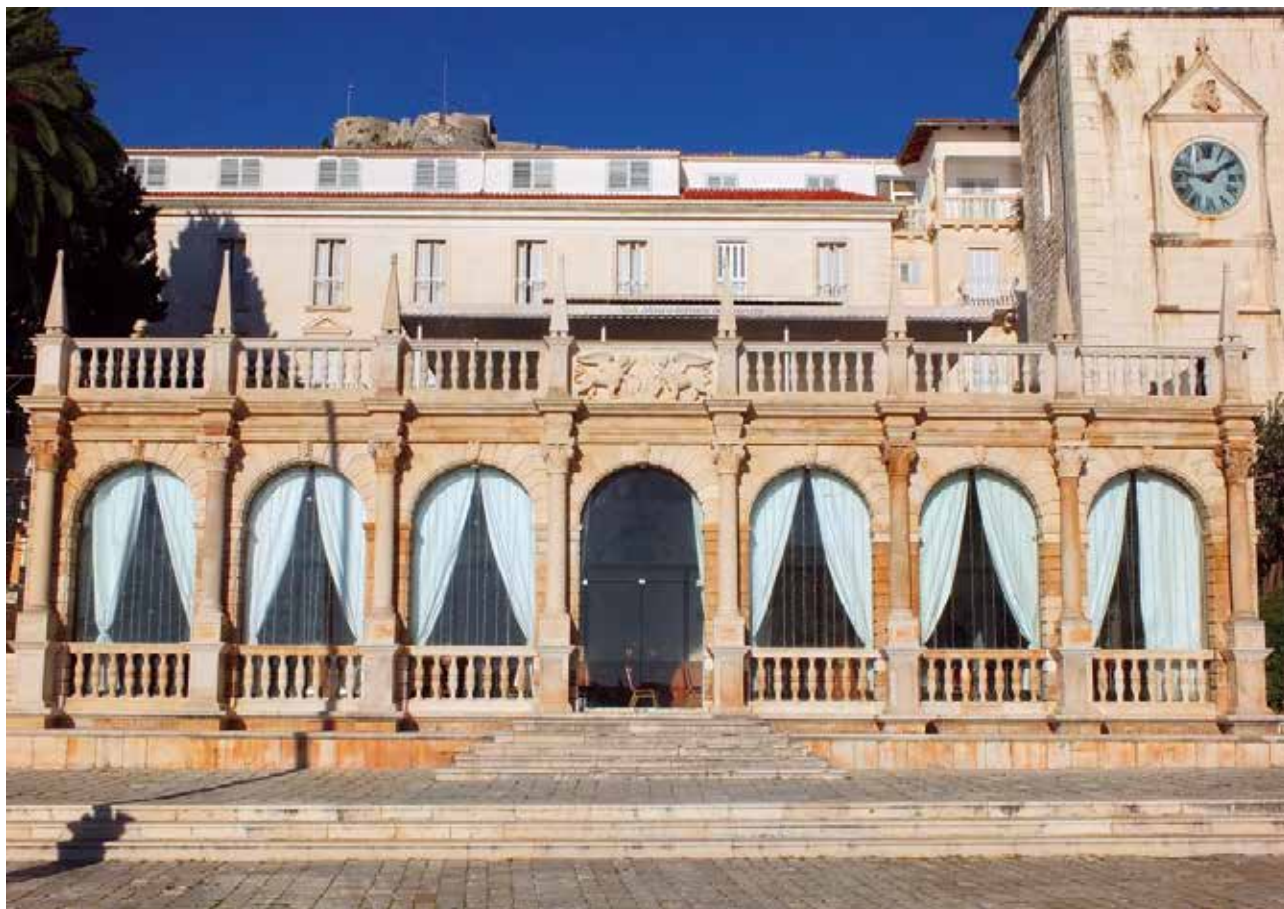
27 Južno pročelje hvarske lože nakon restauratorskog zahvata (foto: Z. Bočina, 2013.)

Odabranim restauratorskim metodama uklonjene su sve nastale nečistoće, te su sanirana zatečena mehanička oštećenja na pročelju građevine. Nakon provedenog konzervatorsko-restauratorskog zahvata u svrhu zaštite i očuvanja kamene plastike na cjelokupno pročelje nanosena je impregnacija kako bi se spriječilo propadanje i štetan utjecaj atmosferilija. U procesu restauracije korišteni su proizvodi i postupci koji osiguravaju reverzibilnost, postojanost na svjetlost, dobru kemijsku stabilnost, nizak stupanj prodiranja vode, visok stupanj prodiranja pare, uz uvjet da ne mijenjaju izgled kamena. Iako je tijekom postupka restauriranja ustanovljeno da je loža imala jednu opsežniju fazu sanacije i rekonstrukcije te čitav niz kasnijih manjih zahvata, vodilo se računa o cjelovitosti prezentacije pročelja koje je sačuvalo svoju izvornu patinu i tragove boje i u konačnici pruža dojam izvornosti, a uz očuvanje i čitljivost znakova gradnje, „autentičnosti same po sebi“, te očuvanja znakova vremena, odnosno „stečene autentičnosti“ (sl. 27).
